Landschaftspflegerisches Fachgutachten

Baum-, Gehölz- und Biotopbestand; Bilanz zur Kompensation

Städtebauliches Neugestaltungsvorhaben

Cité militaire à Diekirch

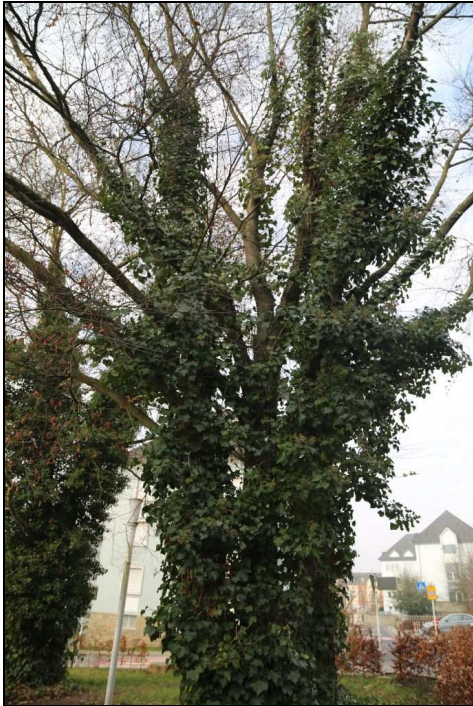
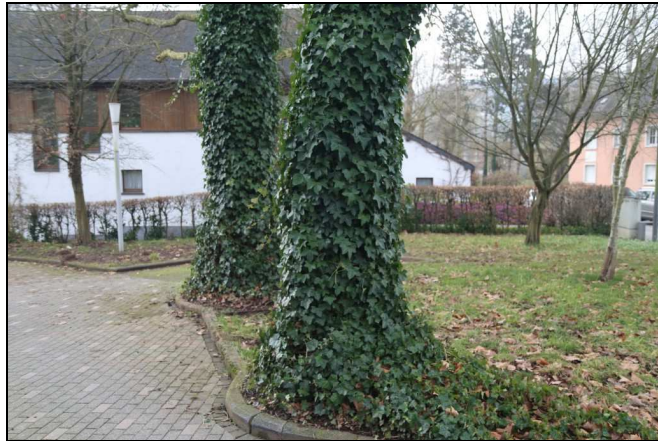
Abbildung 6: Baumbestand mit Efeubehang als besondere gestalterische Grünkomponente während der laublosen Jahreszeit. Gleichzeitig wichtiger ökologischer Aspekt. (Aufnahmen 02/2018)

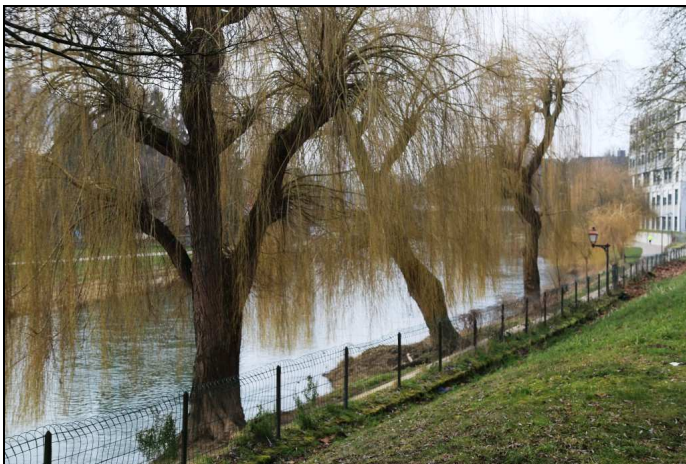
Abbildung 7: Die Trauerweiden (*Salix alba* "Tristis") entlang des Ufersaums entfalten eine hohe gestalterische Wirkung (Aufnahme 02/2018)

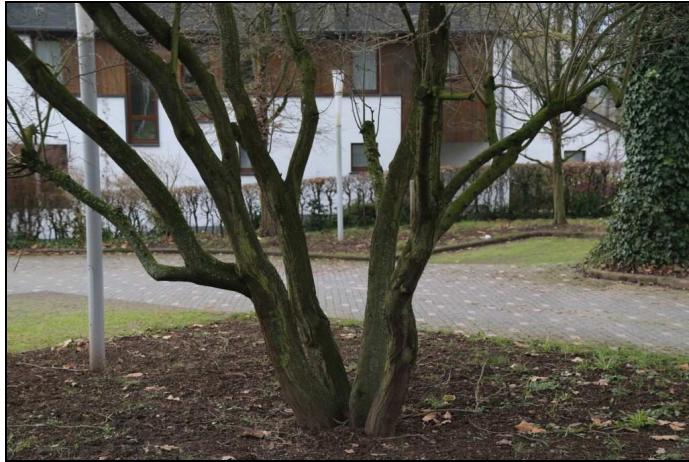
Abbildung 8: Die markante Steinweichsel (*Prunus mahaleb*) wirkt besonders als Solitärkleinbaum durch die bizarren Grundtriebe (Aufnahme 02/2018)

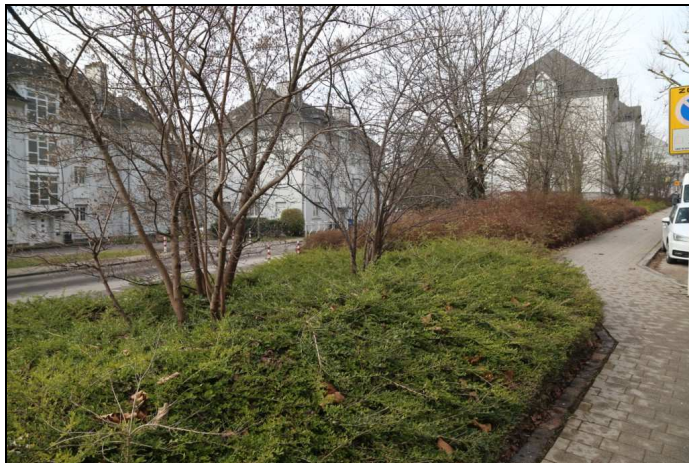
Abbildung 9: Abstandsgrünflächen im nördlichen Teil des Plangebietes werden durch dichte Bodendecker geprägt, der Baumbestand ist durch Solitärformen die den Charakter von Großsträuchern besitzen (Aufnahme 02/2018)

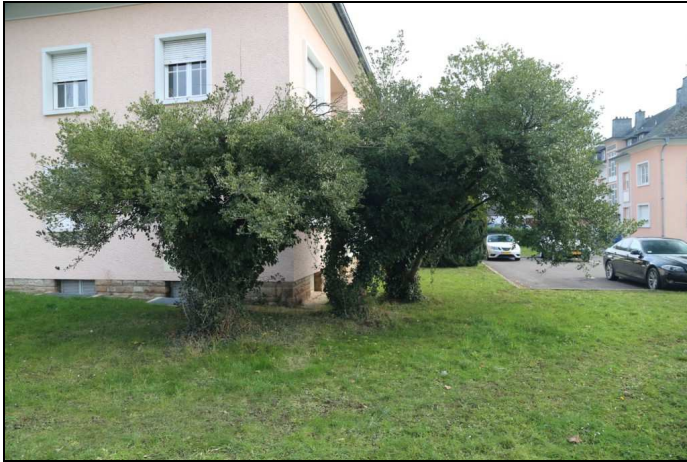
Abbildung 11: Die Stechpalmensolitäre (*Ilex aquifolium*) wirken sehr markant innerhalb der Grünflächen. (Aufnahme 02/2018)

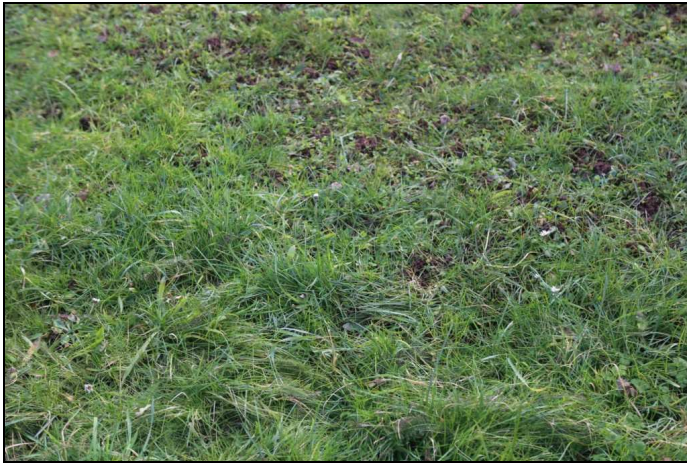
Abbildung 12: Der überwiegende Flächenanteil im Plangebiet ist durch Rasenflächen geprägt. (Aufnahme 02/2018)
